# KARTA REJESTRACYJNA OSUWISKA

1 4 - 3 2 - 0 3 2 - 1 1 6 3 8 7

1. Miejscowość: Szczytno	2. Gmina: Kampinos gm. wiejska	3. Powiat: warszawski zachodni	4. Województwo: mazowieckie
5. Mapa topograficzna: N-34-137-B-a-4	6. Arkusz SMGP 1:50 000: N-34-137-B Kampinos (521)	7. Współrzędne geograficzne: 20° 21' 19.736" E 52° 15' 08.014" N	
8. Kraina geograficzna: Równina Łowicko-Błońska		9. Jednostka tektoniczna: Niecka brzeżna	10. Zlewnia: Utraty
11. Inne dane lokalizacyjne: południowe zbocze doliny Utraty numery ewidencyjne działek (geoportal.pl) - 113/4

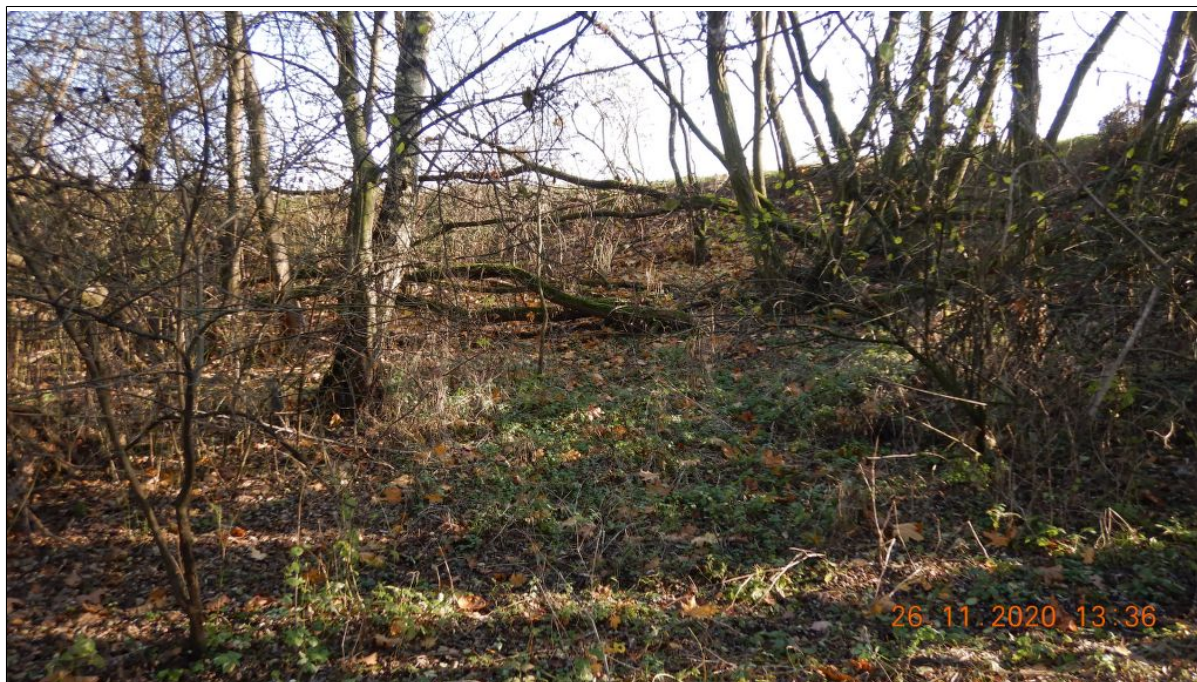
1. Sytuacja geomorfologiczna: inna	2. Układ geologiczny: asekwentne		
3. Rodzaj materiału: osuwisko gruntowe (ziemne)	4. Rodzaj ruchu: spęzanie	5. Stopień aktywności: nieaktywne	
6. Krótki opis słowny: Osuwisko nieaktywne o mało wyraźnej skarpie głównej i niezbyt czytelnym granicach (od strony zachodniej granica boczna niepewna). Koluwium mało urozmaicone w postaci nierówności, z wysiękami w dolnej części. Osuwisko znajduje się prawdopodobnie w obrębie utworów rzecznych wyższego tarasu.

Fragment środkowej i górnej części osuwiska

Zabezpieczanie osuwiska nie jest konieczne, gdyż aktualnie jest ono nieaktywne, a w przypadku odnowienia jego aktywności nie występuje zagrożenie dla człowieka lub infrastruktury

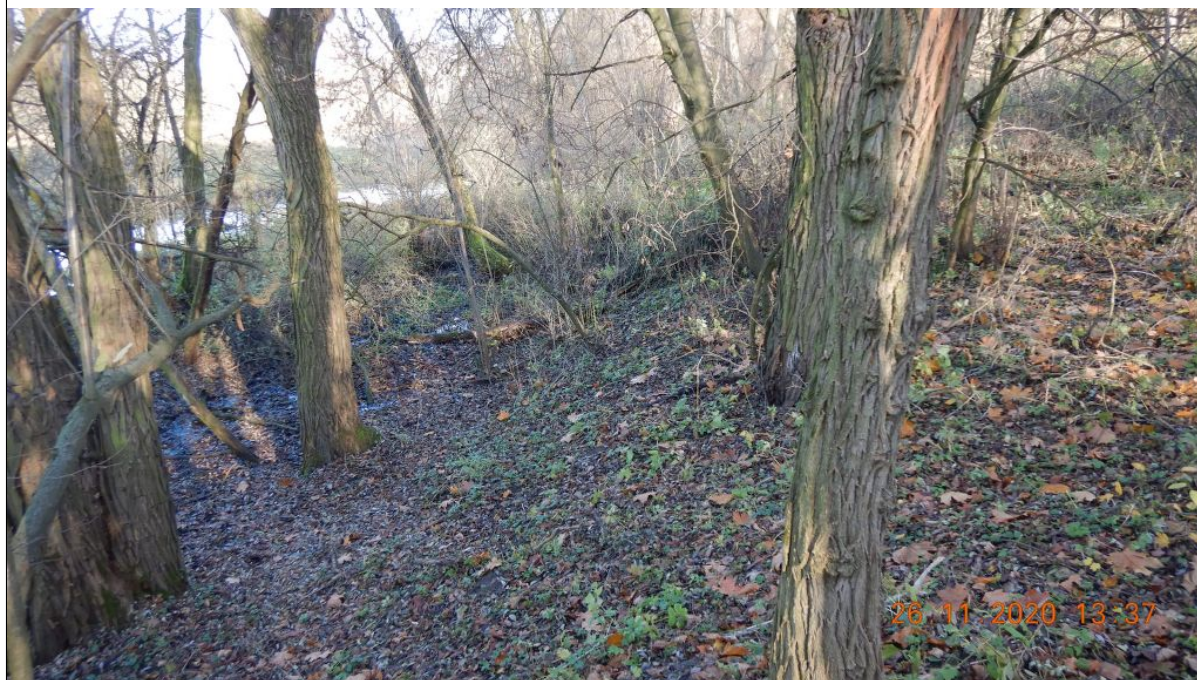
Widok z góry na całe osuwisko
