KARTA REJESTRACYJNA OSUWISKA

1	4	-	3	2	-	0	3	2	-	1	1	6	3	8	8
1	4	-	2	8	-	0	7	2	-	1	1	6	3	8	8

1. Miejscowość: Szczytno	2. Gmina: Kampinos gm. wiejska	3. Powiat: warszawski zachodni	4. Województwo: mazowieckie
	Sochaczew gm. wiejska	sochaczewski	mazowieckie
5. Mapa topograficzna: N-34-137-B-a-4	6. Arkusz SMGP 1:50 000: N-34-137-B Kampinos (521)	7. Współrzędne geograficzne: 20° 20' 38.912" E 52° 15' 05.035" N	
8. Kraina geograficzna: Równina Łowicko-Błomska	9. Jednostka tektoniczna: Niecka brzeżna	10. Zlewnia: Utraty	
11. Inne dane lokalizacyjne: południowo-zachodnie zbocze doliny Utraty numery ewidencyjne działek (geoportal.pl) - 4/1, 137/1

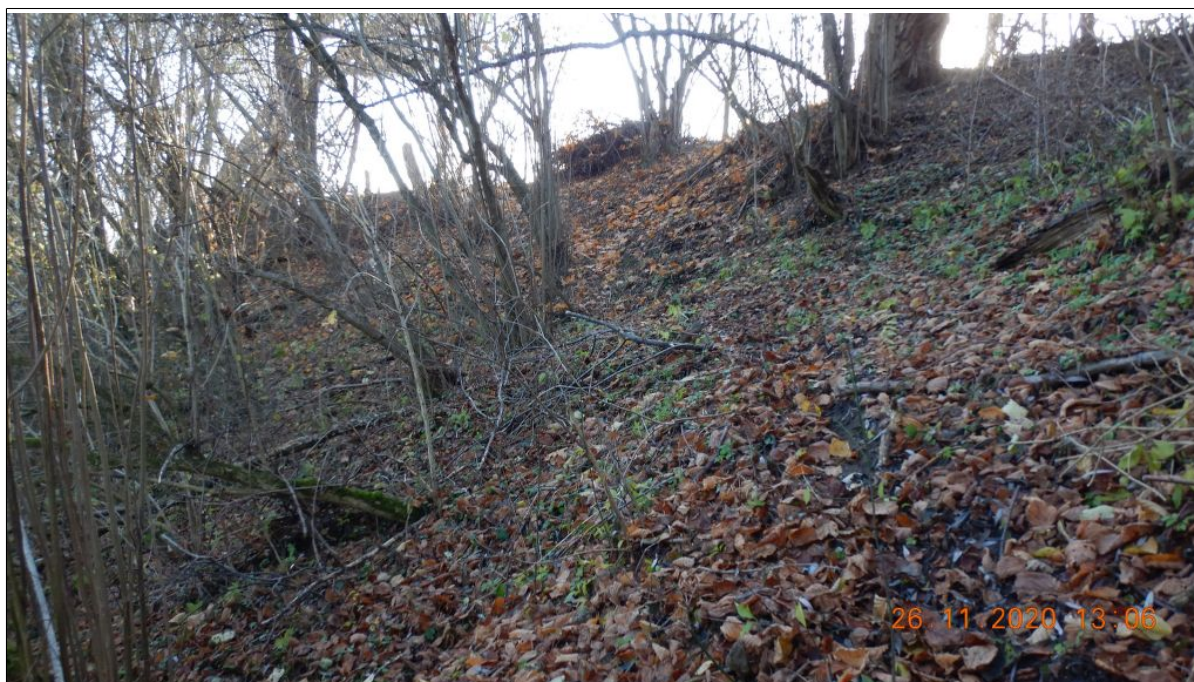
Fragment skarpy głównej osuwiska

Zabezpieczanie osuwiska nie jest konieczne, gdyż aktualnie jest ono nieaktywne. W przypadku odnowienia jego aktywności nie występuje zagrożenie dla człowieka lub infrastruktury

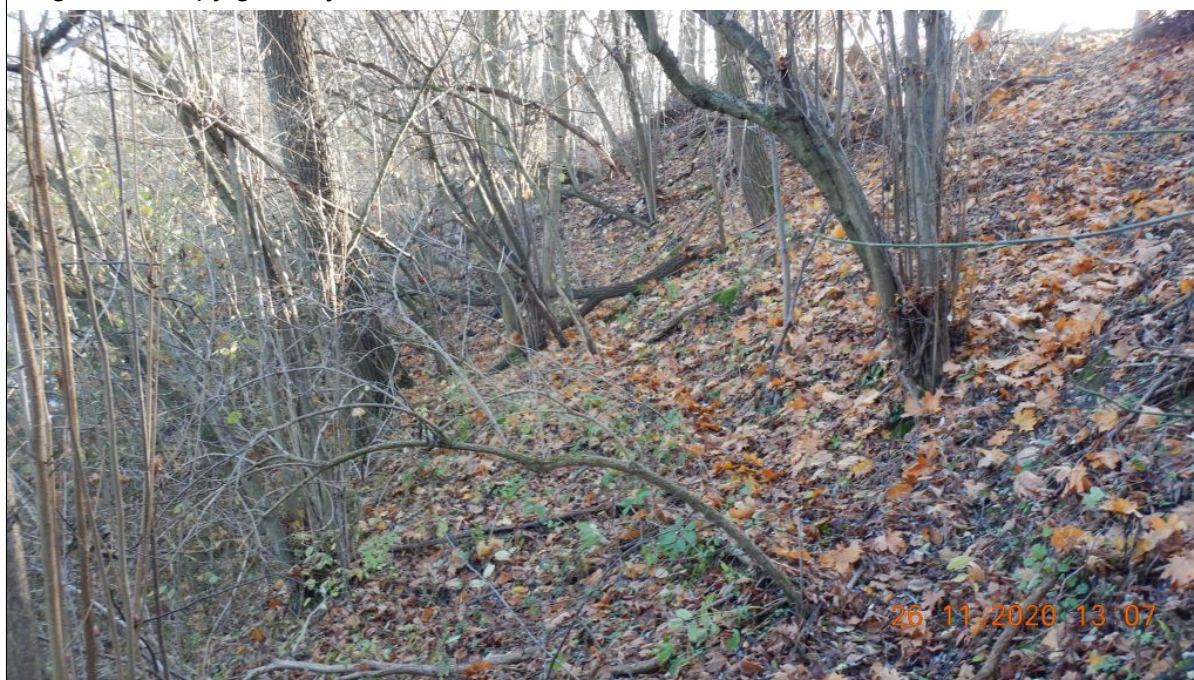
1. Sytuacja geomorfologiczna: stok cały	2. Układ geologiczny: asekwentne		
3. Rodzaj materiału: osuwisko gruntowe (ziemne)	4. Rodzaj ruchu: złożony - zmienny	5. Stopień aktywności: nieaktywne	
6. Krótki opis słowny: Osuwisko nieaktywne o dość wyraźnej skarpie głównej i czytelnych granicach. Koluwium niezbyt urozmaicone w postaci muld i nierówności oraz wsięku w dolnej części. Koluwium lekko "wypchnięte" w kierunku koryta Utraty.

Morfologia koluwium w postaci nierówności i muld
