S P R A W O Z D A N I E 5118/2020/OS
Z POMIARÓW PÓL ELEKTROMAGNETYCZNYCH
WYKONANYCH DLA POTRZEB OCHRONY ŚRODOWISKA

Badany obiekt: Instalacja radiokomunikacyjna Orange Polska S.A.

Numer i nazwa: 305 (80360 N!) BABICE

Adres: STARE BABICE, RYNEK 17, Powiat warszawski zachodni, WOJ. MAZOWIECKIE

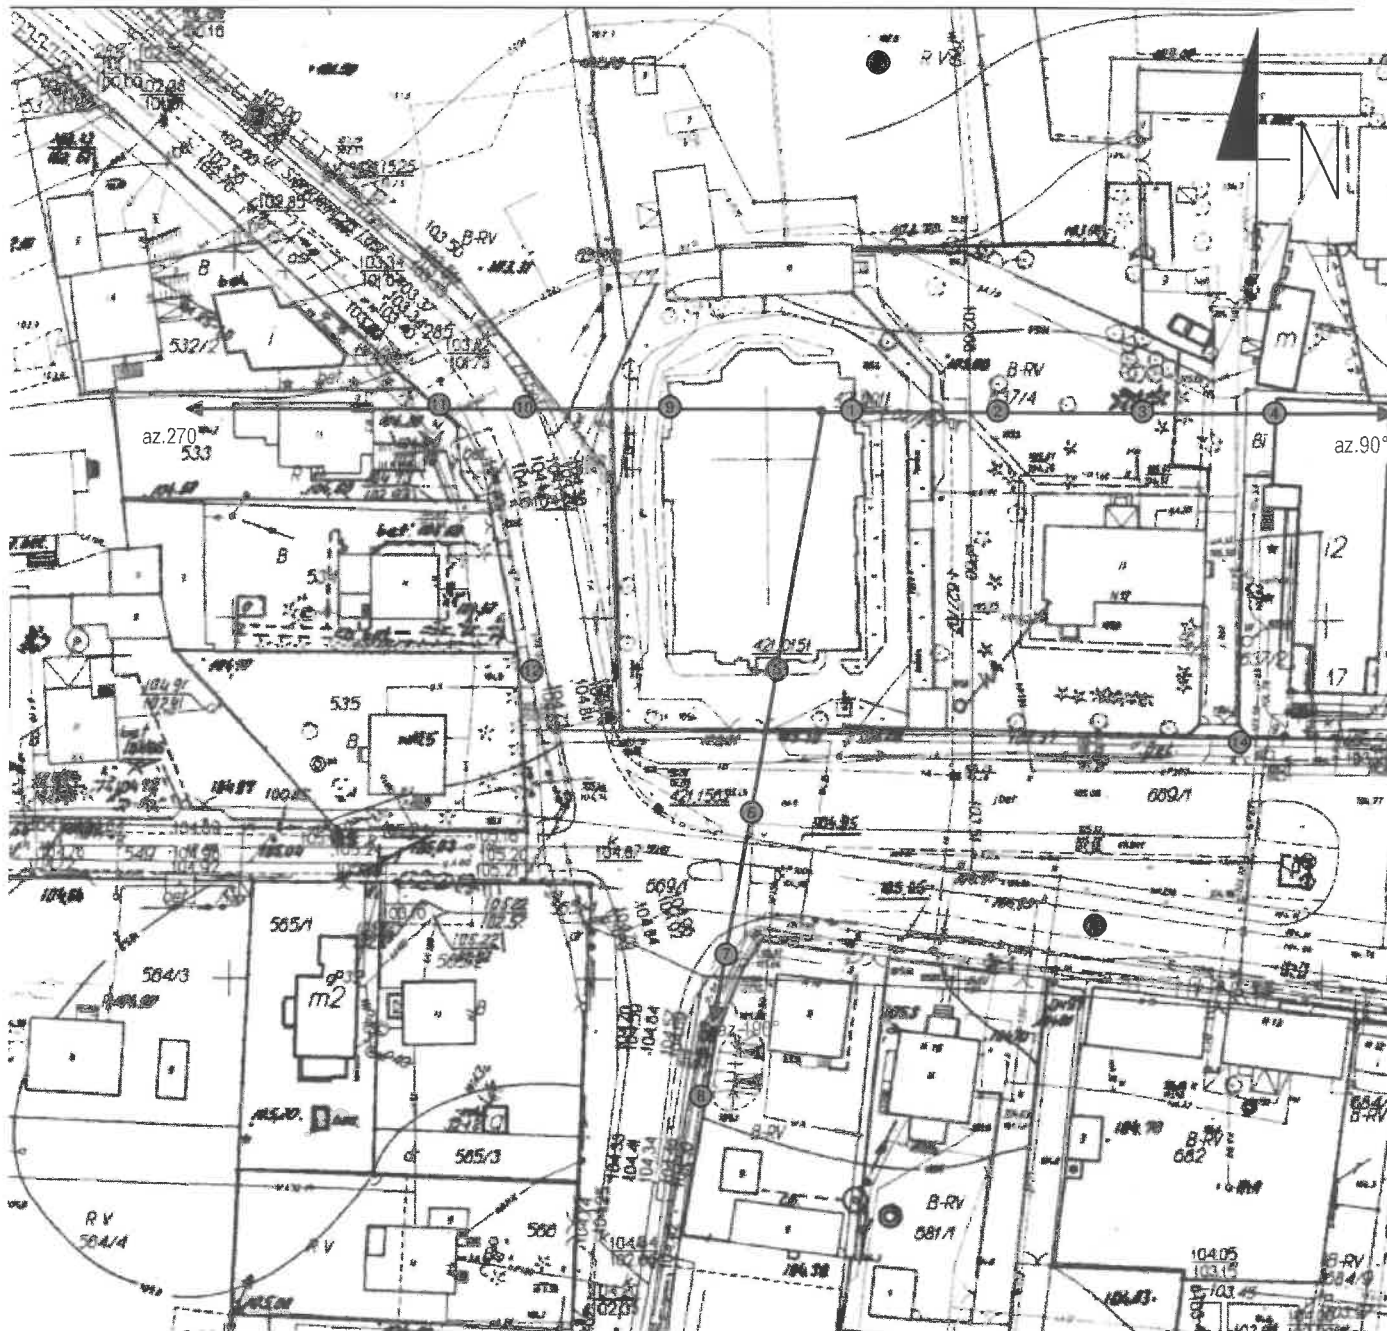
Załącznik nr 2	Instalacja radiokomunikacyjna ORANGE POLSKA S.A. 305 (80360 N!) BABICE Usytuowanie pionów pomiarowych w otoczeniu instalacji
SKALA 1:1000	<p>Legenda:</p> <p>● Pion pomiarowy</p> <p>→ Kierunek oddziaływania anten sektorowych</p>

Umiejscowienie pionów (punktów) pomiarowych przedstawiono w nr 2 do niniejszego sprawozdania.

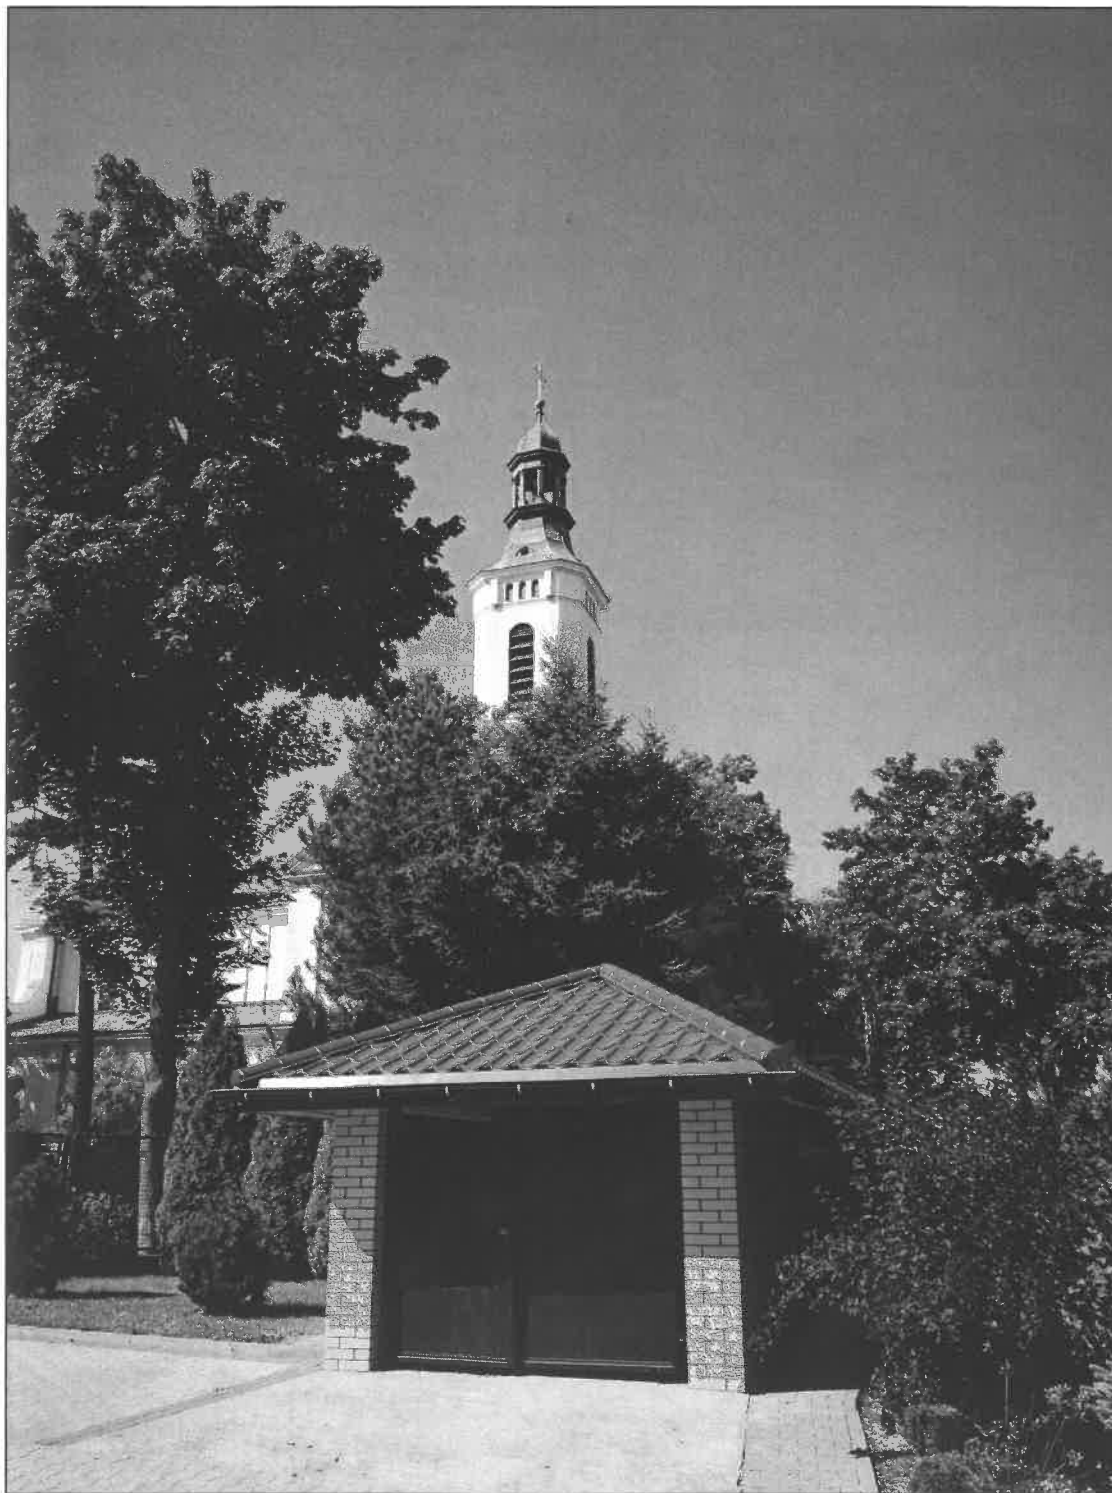
Załącznik nr 3

Instalacja radiokomunikacyjna zlokalizowana jest na kościele. Anteny zawieszono na wieży kościelnej. Urządzenia sterujące oraz zasilające zainstalowano w pomieszczeniu wewnątrz wieży kościelnej. Wokół instalacji null.

Instalacja radiokomunikacyjna ORANGE POLSKA S.A. 305 (80360 N!) BABICE
Dokumentacja fotograficzna
